ZDP.053.1.2024

*Odpowiedź na interpelację –  
pismo OR.0003 1.2024 20 luty 2024 r.*

INTERPELACJA

**Dotyczy :** poprawy bezpieczeństwa dla ruchu pojazdów i pieszych w okolicy skrzyżowania drogi powiatowej nr 1542R Albigowa- Wysoka- Sonina oraz wojewódzkiej nr 881.

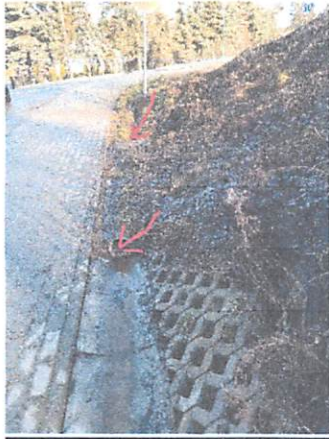
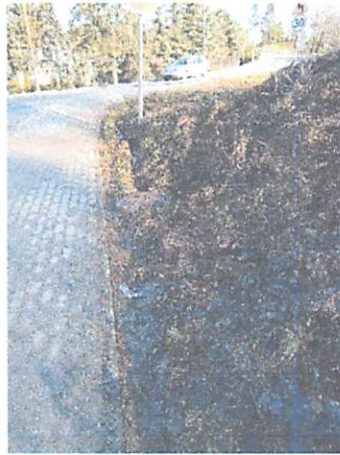
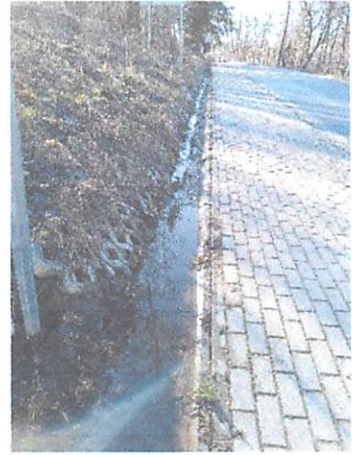
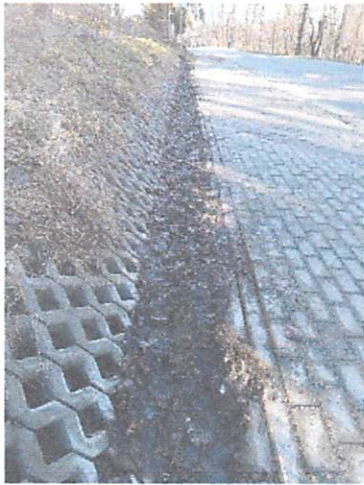
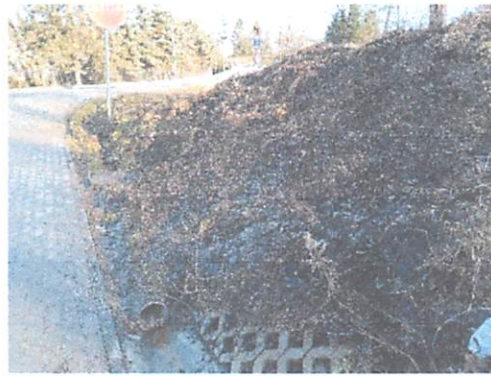
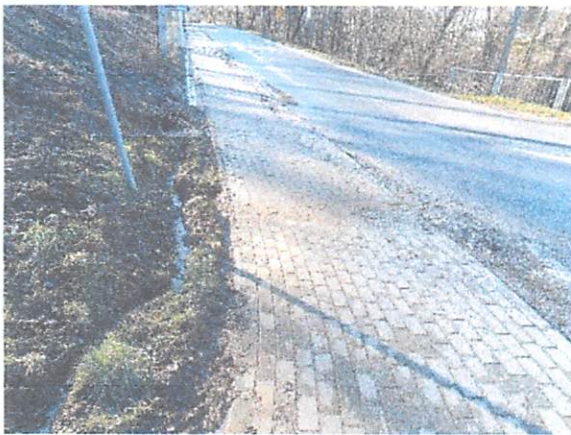
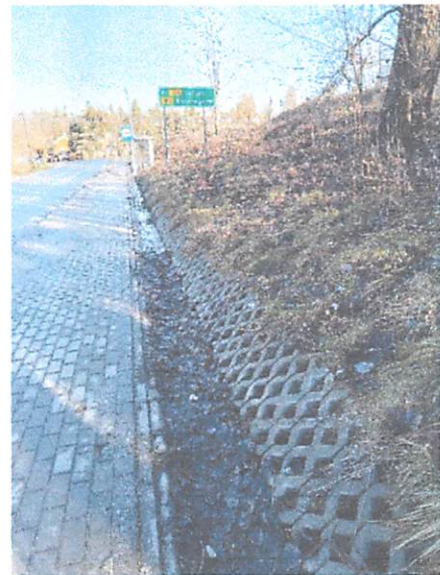
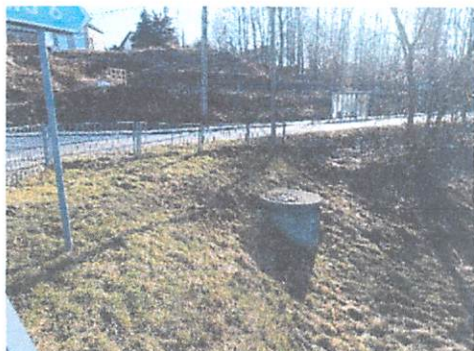
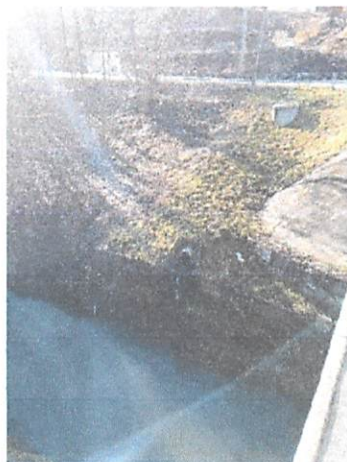
Po dopuszczeniu drogi do odbioru szczególnie w okresach jesiennych i zimowych, można obserwować nawet przy umiarkowanych opadach deszczu, wypływ wód opadowych wraz z ziemią liśćmi , traw, na pas jezdni i chodnik. Ponadto w wyniku nachylenia pasa drogowego w kierunku chodnika oraz w kierunku drogi wojewódzkiej i braku studzienek odbierających wodę na skraju asfaltu, kieruje się ona wraz z zanieczyszczeniami w kierunku skrzyżowania dróg. Stwarza to niezwykle niebezpieczną sytuację dla użytkowników drogi powiatowej i wojewódzkiej. W tym miejscu znajduje się przystanek komunikacji autobusowej , przed skrzyżowaniem stoi znak 'STOP' który nakazuje pojazdom kierującym się z drogi powiatowej do wojewódzkiej , zatrzymanie się. Droga wojewódzka na tym skrzyżowaniu jest mocno nachylona w dół , jest ostry zakręt, a następnie znajduje się most na rzece Sawa. W okresie zimowym cała ta masa zanieczyszczeń i wody zamarza , tworząc w tym miejscu 'lodowisko' , stwarzając zagrożenie dla uczestników ruchu drogowego.

Od skrzyżowania dróg na długości ok. 100 m , po stronie prawej drogi, zamontowano bardzo płytkie korytka betonowe, wysokie zbocze wyłożono ażurowymi płytami betonowymi. Woda z korytek odprowadzana jest za pomocą prowizorycznej , płytko położonej, rury PCV do betonowego kolektora wodnego po prawej stronie drogi. W okolicy tego kolektora , jak i skrzyżowania dróg brak jest jakiegokolwiek odwodnienia, gdzie tworzy się breja błotna. Płytkie korytka betonowe nie w pełni przechwytyją wody opadowe , których naddatek przelewa się bezpośrednio przez nie w kierunku chodnika i pasa asfaltu , a nim w kierunku drogi wojewódzkiej. W okolicy przystanku autobusowego brak jest jakiegokolwiek odwodnienia , gdzie pasażerowie w czasie opadów deszczu muszą stać we wodzie po kostki, chodnik zalewany jest wodą co utrudnia ruch pieszych.

Przed rozbudową drogi w tym miejscu znajdował się głęboki rów wychwytyjący całość wód opadowych z poboczy i drogi, woda z rowu była odprowadzana do studzienki i do kolektora wodnego znajdującego się po lewej stronie drogi , a następnie do rzeki Sawa. W chwili obecnej

w wyniku zastosowanych rozwiązań kolektor po prawej stronie drogi nie przejmuje wszystkich wód opadowych i nie przesyła ich w całości do kolektora wodnego po lewej stronie drogi i rzeki.

W mojej ocenie w wyniku przeprowadzonego remontu drogi powiatowej nr 1542R w okolicy jej skrzyżowania z drogą wojewódzką nr 881, naruszone zostały stosunki wodno – prawne poprzez zmianę kierunku odpływu wody opadowej, kierunku odpływu wody ze źródeł i odprowadzanie wody na grunty sąsiednie obejmujące drogę wojewódzką.

- szerokość pasa drogowego drogi powiatowej nr 1 542R Albigowa – Sonina w obszarze skrzyżowania z drogą wojewódzką nr 881 uniemożliwia zastosowanie głębszego systemu odwodnienia w postaci rowu,
- zdaniem zarządu dróg problem naruszenia stosunków wodnych dotyczy działki nr 2467/2 obręb Sonina, na której w wyniku prowadzonych robót budowlanych zaobserwowano nadmierne gromadzenie się wody mogące być skutkiem przerwanego systemu odwodnienia podziemnego,
- zgodnie z art. 234 ust. 3 Ustawy z dnia 20 lipca 2017 r. Prawo wodne (Dz.U. 2023 poz. 1478) organami właściwymi do rozstrzygnięcia sporu w zakresie naruszenia stosunków wodnych jest wójt, burmistrz lub prezydent miasta.

- pojęcie niezwłocznych działań w celu poprawy bezpieczeństwa dla ruchu pojazdów i pieszych w okolicy skrzyżowania drogi powiatowej nr 1542R Albigowa- Wysoka-Sonina oraz wojewódzkiej nr 881;
- przywrócenie w okolicy skrzyżowania drogi powiatowej nr 1542R Albigowa- Wysoka-Sonina oraz wojewódzkiej nr 881, stosunków wodno- prawnych jakie istniały przed rozbudową drogi powiatowej;
- kierując się interesem społecznym na podstawie art. 21 ust. 2a Ustawy z dnia 5 czerwca 1998 r. o samorządzie powiatowym (Dz.U.2018.995) wnoszę o udostępnienie mi odpisu kopii protokołu końcowego odbioru robót wykonanych w ramach modernizacji drogi powiatowej nr 1542R;
- poniżej przedstawiam fotografie przedmiotowego terenu.
